# “M MAR S NAN VE TRAKYA”

GEZİ DEęERLENDİRME RAPORU

PROF. DR. NUR ESİN

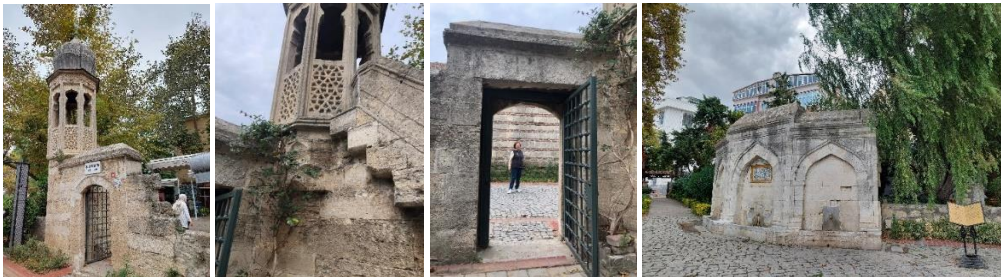
*Sokullu Mehmet Paşa Camii (Sokullu Mescidi) Minare detayı, geçit ve çeşme detayı Resimler, Nur Esin 2022*

Büyükçekmece'deki bu eserleri ve daha bazı kamusal kullanımlı binaları da içine alan bu alan, sanat kursları, açık ve kapalı diğer sosyal alanlarıyla yerleşik halka ve turizme hizmet veren bir sosyal kompleks olarak tasarlanmış ve değerlendirilmiş; hoş ve rahatlatıcı bir çevre yaratılmış. Sokullu Mehmet Paşa Camiinden sadece küçük güzel minaresi ve bir girişle yıkık duvarı kalmış. Minare bol fotoğraf çeken biz gezginler için eş bulunmaz bir fon yarattı.

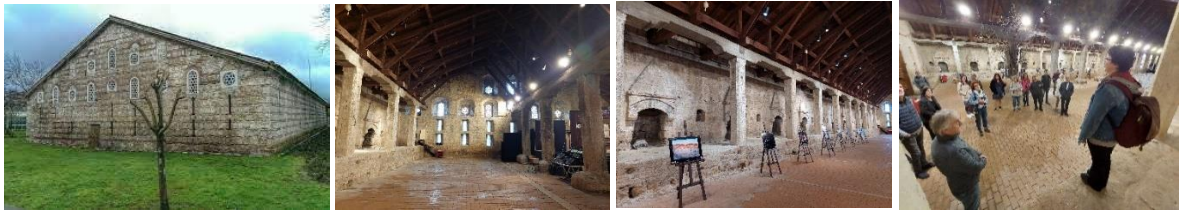
Sultan Süleyman Kervansarayi, iç görünüşler resimler Nur Esin, dış görünüş foto Google, 2022

**Süleymaniye Kervansarayının** restorasyonu ile ahşap çatı strüktürünün tamamen yenilendiğini ve taşıyıcı sistemin betonarme kiriş ve kolonlarla desteklendiğini görüyoruz. Halen sergi, toplantı, konser alanı olarak işlev görmektedir. Ziyaretimiz sırasında uluslararası bir fotoğraf sergisine ev sahipliği yapmaktaydı. Burada doğru bilgilerle donanmış yerel bir uzmandan doyurucu bir rehberlik hizmeti aldık.

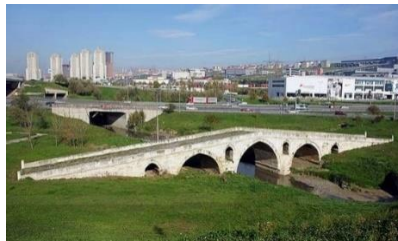
Resim <https://www.fikriyat.com/galeri/tarih/mimar-sinanin-istanbula-armagan-ettigi-3-kopru> alıntı 2022

**Haramidere köprüsü** İstanbul çıkışında otoyolda ilerlerken uzaktan görebildiğimiz biblo gibi küçük ama dengeli formu ile etkileyici bir köprü olarak zihinlerimize yerleşti. Büyükçekmece ve Küçükçekmece arasında Haramidere bölgesinde inşa edilmiş bir köprü. Uzunluğu 74,40 m (başka bir kaynağa göre 69.90 m), genişliği 6,29 metre olarak verilmektedir. Kapağası Köprüsü olarak da bilinmektedir. İnşa tarihi kesin olarak bilinmiyor, ancak 500 yıla yakın zamandır ayakta durduğu ifade ediliyor. Üç büyük, iki küçük gözlü bu köprünün gözlerin arasında 3 metre kalınlığındaki ayaklarda mahmuzlar (sel yaranlar) bulunmakta. Bunların üstlerinde de küçük boşaltma gözleri bulunuyor.

*Harâmidere Köprüsü, yeni şehirler arası yolun yapılması sırasında güzergâh dışında ve çukurda kaldığından bugün kullanılmamaktadır. Köprünün kitâbesi olmadığından ne zaman ve kimin tarafından yaptırıldığı kesin olarak bilinmemektedir. Ancak adı, Mimar Sinan'ın yaptığı eserlerin listelerini veren çeşitli tezkirelerde yer aldığına göre XVI. yüzyıl içinde inşa edildiğinde şüphe yoktur. Hangi kapı ağasının vakfı olduğu ise ancak evkaf kayıtlarında yapılacak araştırmalar sonucunda meydana çıkarılabilir. Küçük olmakla beraber Türk köprü mimarisinin çok güzel ve değerli eserlerinden olan Harâmidere Köprüsü, yeni şehirler arası yolun yapılması sırasında güzergâh dışında ve çukurda kaldığından bugün kullanılmamaktadır.*

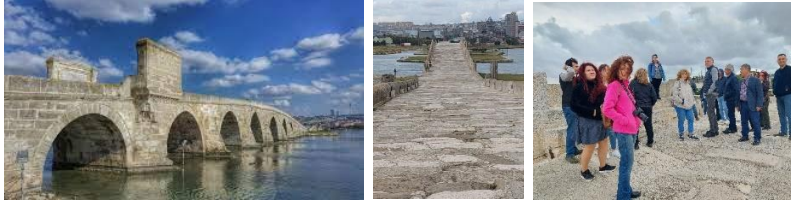
*Büyükçekmece Kanuni Köprüsü, Gezi grubu incelemede, resimler Nur Esin 2022*

**Büyükçekmece Sultan Süleyman Köprüsü** uzunluğu, katettiği bataklık/su alanının genişliği, üstünde yürüdüğümüz taş yollar, yandan da görebildiğimiz köprü ayakları ile biz gezginleri çok etkiledi. Restorasyonlarda parapetlerde eski ve yeni taşlar ayırt ediliyordu. Güvenli ortam sağlanmıştı. Tasarımın temeli olarak kara parçalarını birleştiren yapıdaki inişli çıkışlı çözüm sadece işlevsel değildi, yürüyüşçüler için çeşitli görüntü zenginlikleri sunuyordu.

*Büyükçekmece, Sultan Süleyman Köprüsü: İstanbul'dan Rumeli'ye uzanan kervan ve sefer yolu üzerinde inşa edilmiş büyük bir su yapısidir. Buradaki alçak ve dar kara parçası genellikle bataklık olduğundan daha ilkçağ'da geçişi kolaylaştırmak üzere bir köprü yapılması gerekli görülmüştü. İstanbul'u batıya bağlayan Via Egnatia adlı ana yolun üzerinden geçtiği bu köprü bütün Ortaçağ boyunca hizmet etmiş, Bizans İmparatorluğu'nun son döneminde ise bakımsızlıktan harap olmuştur. "Athyras Köprüsü" denilen bu yapının iki başında birer koruma kulesi bulunuyordu. 1433'te bu köprüden geçen Bertrandon de la Broquière, o sıralarda bunun harap bir halde olduğunu bildirir. İstanbul fethinin hemen arkasından Fâtih Sultan Mehmed tarafından tamir ettirilen köprünün daha bir süre öylece kullanıldığı anlaşılmaktadır. Kanûnî Sultan Süleyman'a elçi olarak gelen Ghislen de Busbeke (Busbecq) de bu köprüden geçtiklerini büyük dikkatle not etmesine rağmen buradaki köprüden bahsetmediğine göre köprü o yıllarda henüz bütün yabancı seyyahların hayranlığını çeken biçimini almamış olmalıdır.*

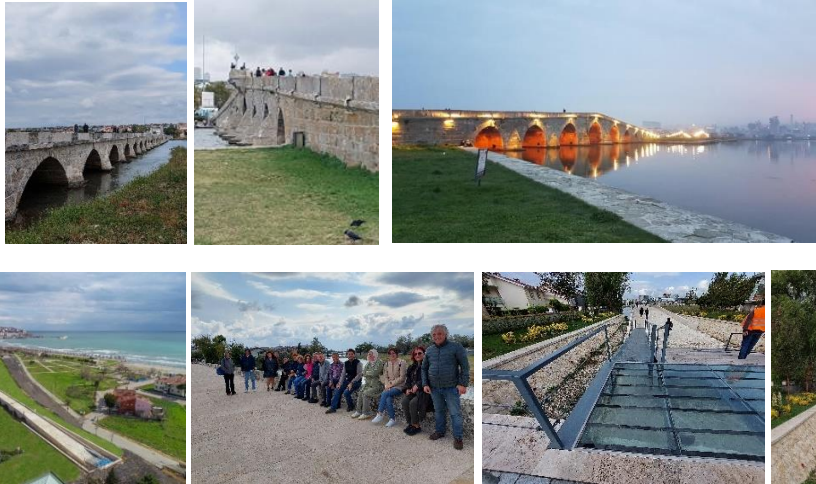
Silivri, Sultan Süleyman Köprüsü, Gezi grubu toplu resim Üstten bakış ve ışıklı köprü google, diğer resimler Nur Esin 2022

**Silivri Sultan Süleyman Köprüsü** ise başlıbaşına bir mimari estetik. Üzerinde yürürken tamamını algılayamadık ancak çok etkilendik. Karayolları bu eseri ışıklandırarak muhteşemliğini belirginleştirmek istemiş. Köprü ışıklandırma konusu aydınlatma uzmanlığı olan meslekdaşlarımız kadar bizim de içimizi zaman zaman yaralayan bir konudur. Burada sizlerle bir google görüntüsünü de paylaşıyoruz. Biz o saatlerde orada değildik ama görüntü ve yansıması başarılı görünüyor.

*Silivri, Sultan Süleyman Köprüsü, 1566: Sinan'ın İstanbul'da yaptığı köprüler arasında, Büyükçekmece'den sonra en heybetli olanıdır. Sinan bu köprüyü Osmanlı ordularının Balkan seferlerine geçişi için tasarlamış olsa da köprünün bedeni otomobilden ağır vasıtaya kadar her türlü motorlu aracın yükünü 2006 yılı sonuna kadar taşıyabiliyordu. Köprü 1982-1985 yılları arasında Karayolları Genel Müdürlüğü tarafından onararak, ışıklandırılmıştır. 2006 yılı sonunda ise araç trafiğine kapatılmıştır. Hemen güneyinde, Marmara kıyısında 2005 yılında Silivri Belediyesi tarafından -yüzü köprüye dönük- bir Mimar Sinan Heykeli yaptırılmıştır. (ÇEKÜL VAKFI, <https://sinanasayqi.org/eserler.asp?action=eserDetay&ID=72>)*

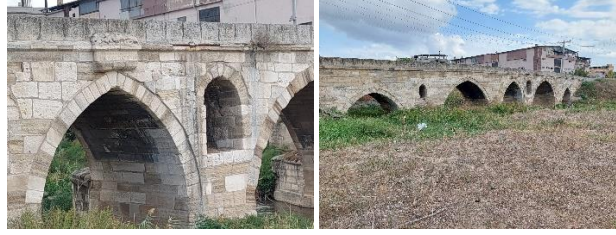
Çorlu Sokullu Mehmet Paşa Köprüsü, Resimler Nur Esin 2022

**Çorlu Sokullu Mehmet Paşa Köprüsü** gezdiğimiz köprüler arasında yapısal olarak en harap durumda kalmış köprüydü. Bu haliyle bile büyüklü küçüklü kemerlerinin ve boşluklarının düzeni etkileyici idi.

Çorlu, Sokullu Mehmet Paşa Köprüsü, (17. Yy-18.yy.): Bu köprü beş gözlü olarak yapılmıştır. Geçirdiği onarımlar ve yıllardır taşıdığı ağır trafik yükü nedeniyle özgünlüğünü büyük ölçüde yitirmiştir (ÇEKÜL VAKFI <https://sinanasaygi.org/eserler.asp?action=eserDetay&ID=183>).

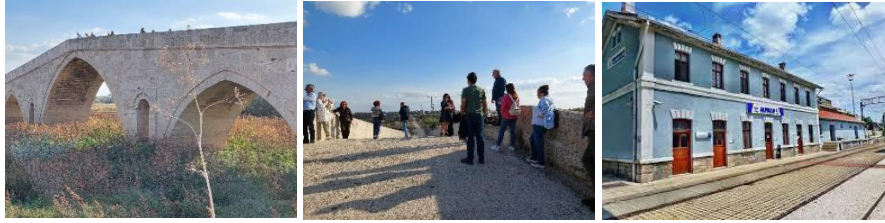
Alpullu Köprüsü üstünde gezi grubu yürüyor, Resimler Nur Esin Alpullu Tren Garı, Resim Vikipedi 2022

“Çok itinalı bir işçilikle muntazam işlenmiş taşlardan yapılan Alpullu Köprüsü 123,80 m. uzunlukta olup beş gözlüdür. Ortadaki büyük gözün kemer açıklığı 20,05 metredir. Yan gözler 13,15 ve 11,99 m., en dış küçük gözler ise 6,75 ve 4,70 m. açıklığa sahiptir. Gözlerin aralarında kalan değişik ölçülerdeki ayaklarda, dışarı taşkın sel yaranların içlerine dar ve küçük gözler açılmıştır. Köprülerin hemen hepsinde görülen klasik mahmuz ve sel yaranların yerine böyle açık menfezler yapılması, Mimar Sinan’ın Ergene suyunun akıntı özelliklerini göz önünde tutarak ortaya çıkardığı bir teknik buluş olmalıdır. Köprü’nün orta kemeri üstünde beş taş konsolun varlığı, burada evvelce bir kitâbe köşkünün olabileceği ihtimalini aklı getirir. İki yanda 1,10 m. yükseklikte taş korkuluklar uzanır. Ayrıca başlarda 1,89 m. yüksekliğinde yeni taştan yontulma babalar vardır. Kilit taşlarındaki kabartma rozetler dışında hiçbir süslemeye sahip bulunmayan Alpullu Köprüsü, Osmanlı devri Türk mimarisi köprücülüğünün güzel nisbetleri ve teknik özellikleri bakımından en önemli eserlerinden biri sayılmaktadır. Bundan dolayı Türk sanat tarihine “anıt köprü” olarak geçmiştir.” (Semavi Eyice’den alıntıdır. <https://islamansiklopedisi.org.tr/alpullu-koprusu>)
